Dach+holzbau

3.2018

Großdach trifft Großraute

Der Fushof im Südschwarzwald ist ein typischer Eindachhof, mit weit heruntergezogenen Dachflächen das bestimmende Merkmal vieler Schwarzwaldhöfe. Jetzt wurde das Dach saniert. Dabei kamen Aluminiumschindeln als Dachhaut für das denkmalgeschützte Gebäude zum Einsatz.

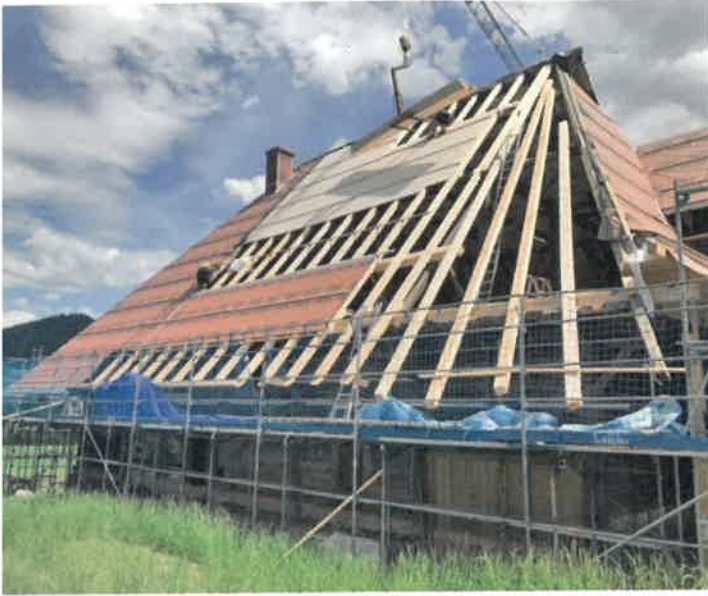
Die Sparrenlage des großen Daches wurde komplett erneuert

Am Dachstuhl erneuerten die Handwerker der Zimmerei Thomas Waldvogel die Sparrenlage am Hauptdach komplett. Die Balken wurden angepasst und wieder eingebaut. Dazu gehörten Pfetten, Bundstreben und Büge. Diese wurden nach dem Befund und der Reparatur wieder zusammengefügt und zum Teil repariert.

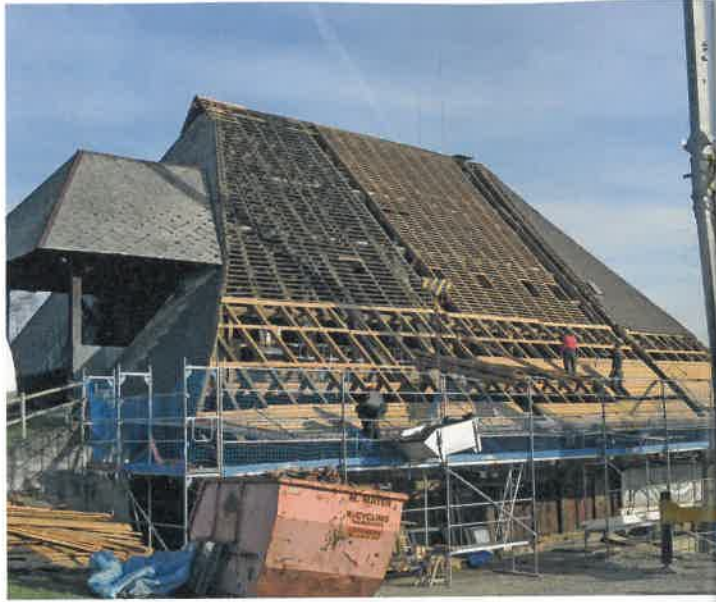
Rechts oben: Das Dach wird Stück für Stück rückgebaut und gleich wieder neu eingeschalt
Foto: Rolf Hoffmann

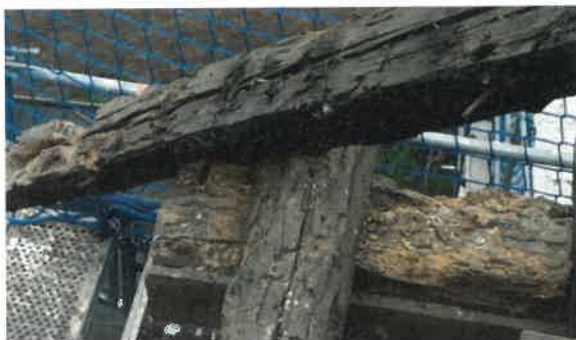
Stark durchgefalte Fußpfette und Sparren. Teile der Holzkonstruktion mussten komplett erneuert werden

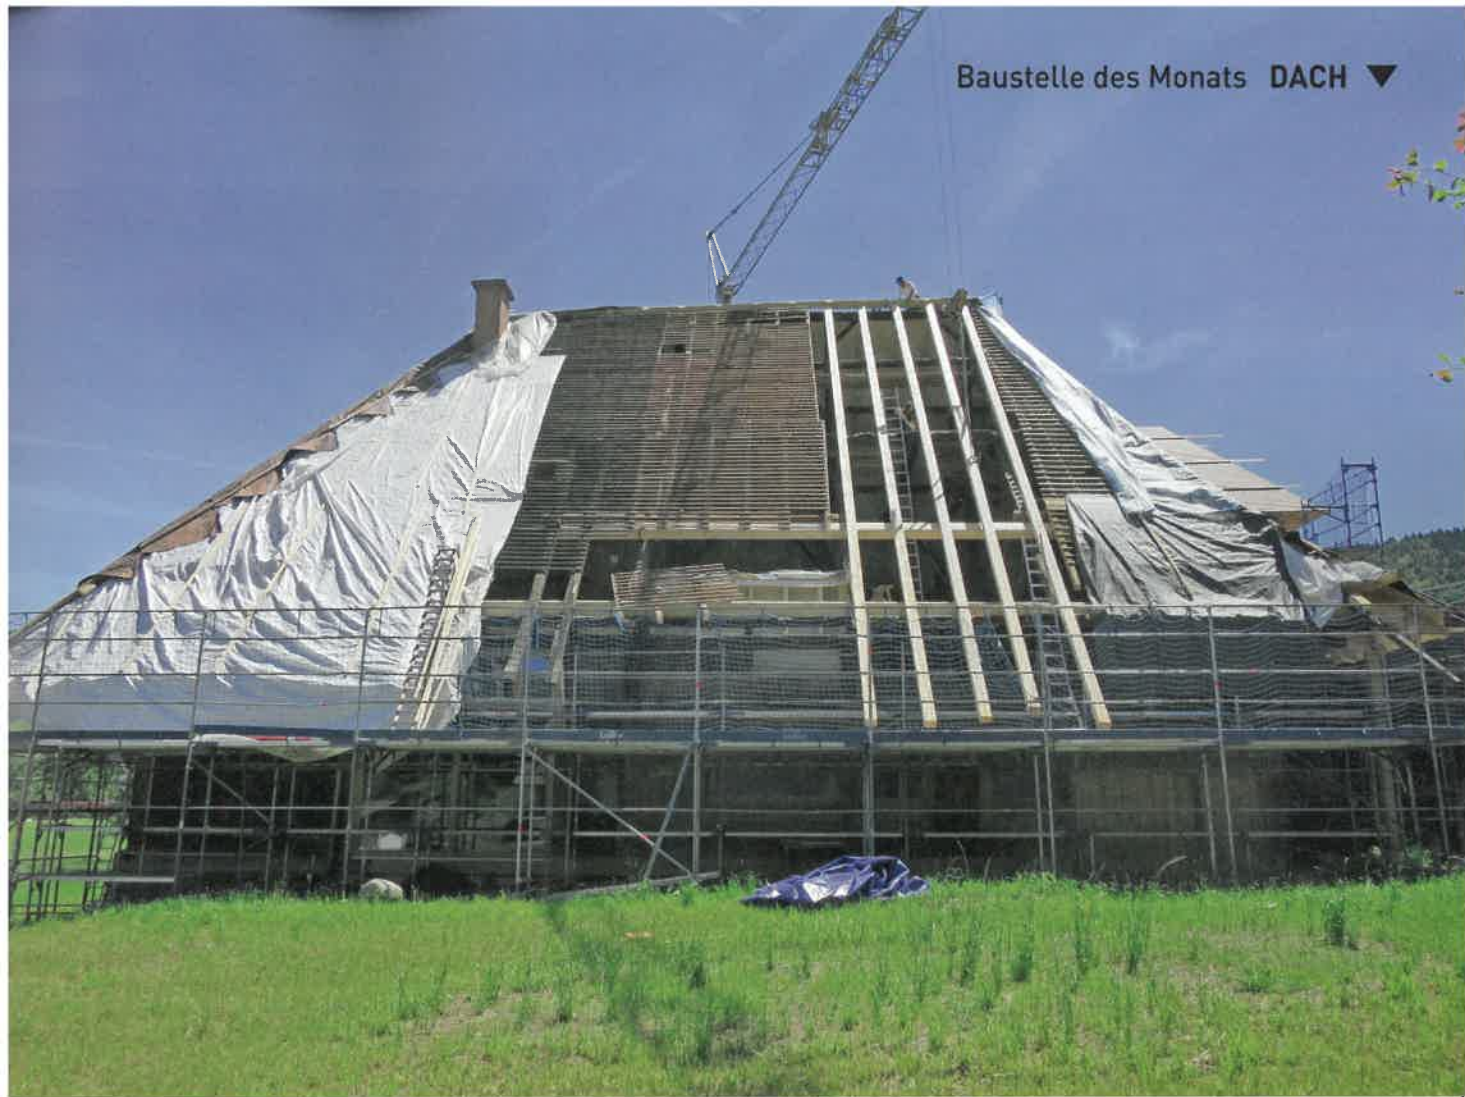
Die neuen Sparren und
Pfetten sind an der hellen
Farbe gut zu erkennen
Foto: Rolf Hoffmann

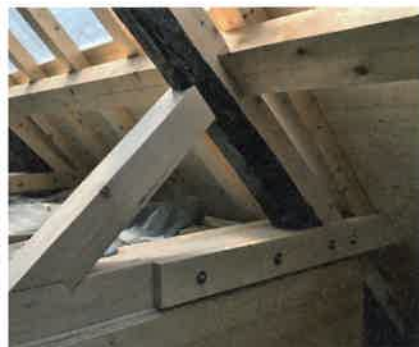
Sparren wurden aufgedoppelt, Pfetten, Schwell-
Stützen und Büge zum Teil ersetzt

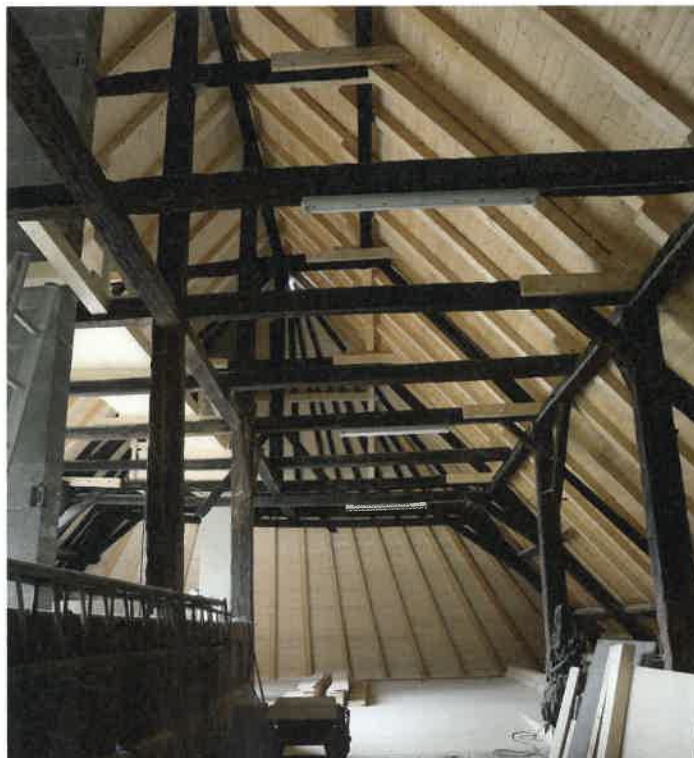
Das mächtige Spreng-
werk zeigt das ganze
Ausmaß des Daches
Foto: Rüdiger Sinn

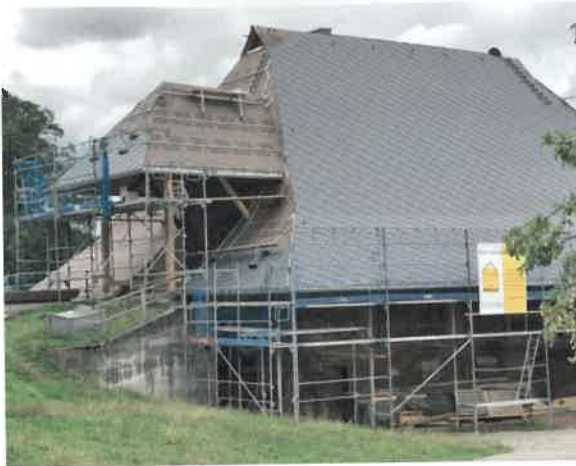
Die Teile des Daches sind schon gedeckt. Der Vordach am Eintrachtshaus (links im Bild) wird noch eingedeckt.
Foto: Zimmerei Waldvogel

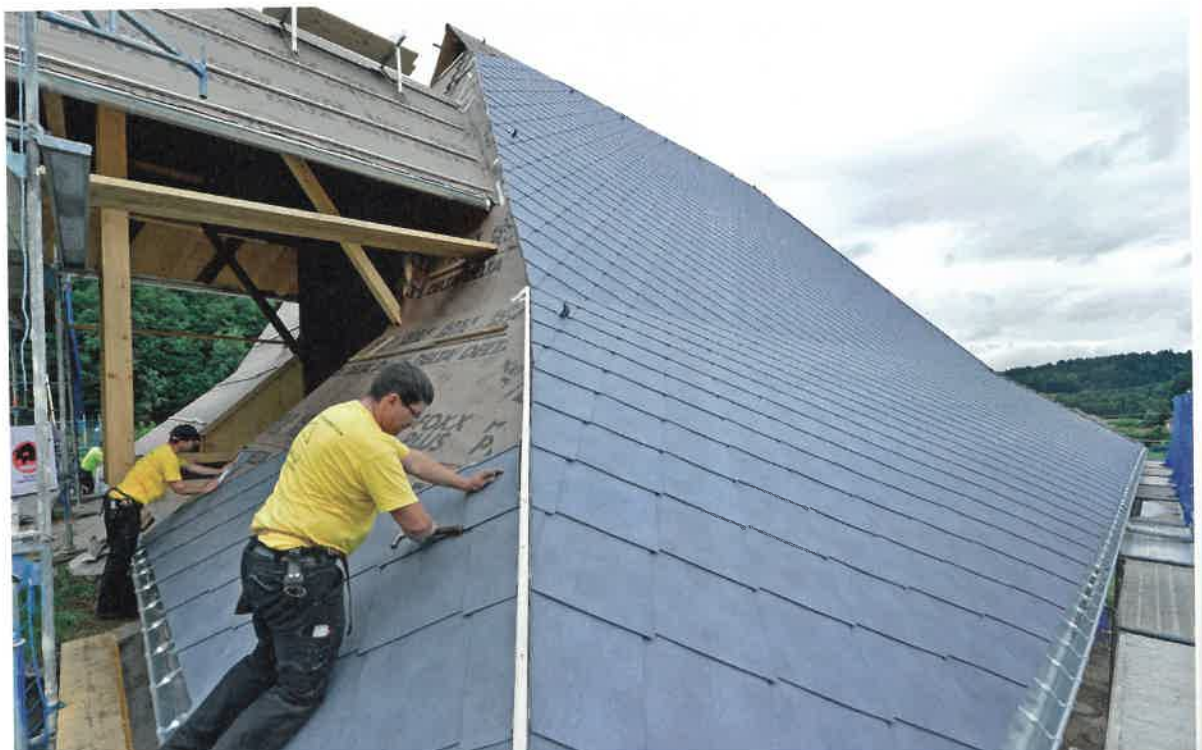
Die Herausforderungen für die immerleute war die extrem große Dachfläche
Fotos (2): Michael Amberger
